01
 篇沢小学校
 プールサイド床下

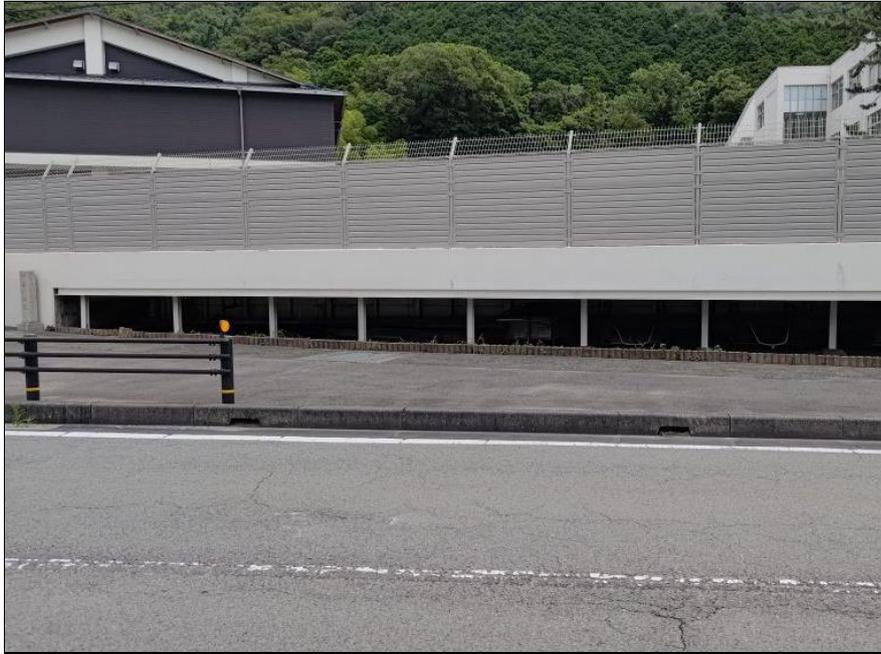
全景

開口部
 メッシュフェンス
 H: 800
 L: 47.6m

片開き戸
 W: 635×H: 800
 2カ所

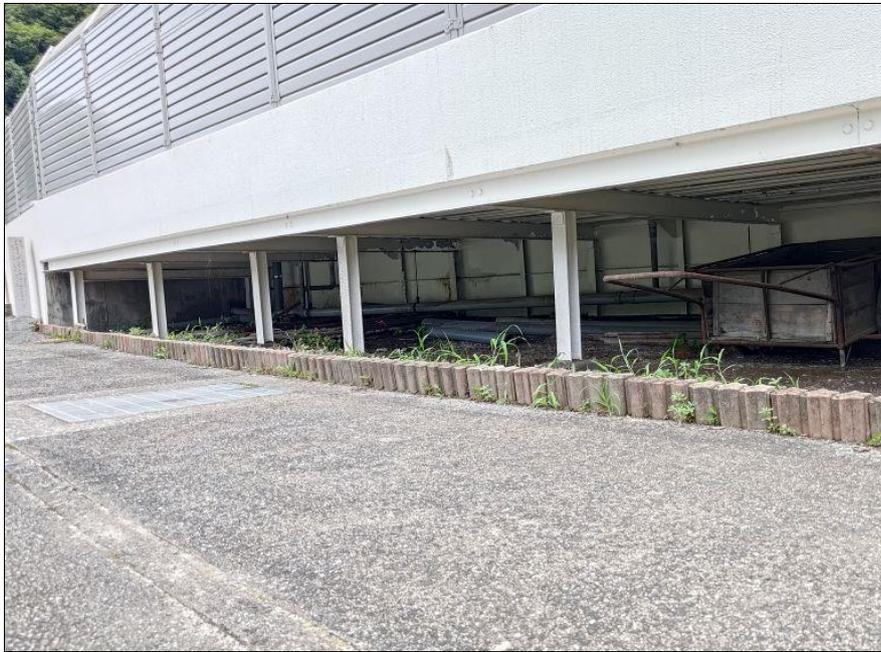
02
 篇沢小学校
 プールサイド床下

全景

開口部
 メッシュフェンス
 H: 800
 L: 47.6m

片開き戸
 W: 635×H: 800
 2カ所

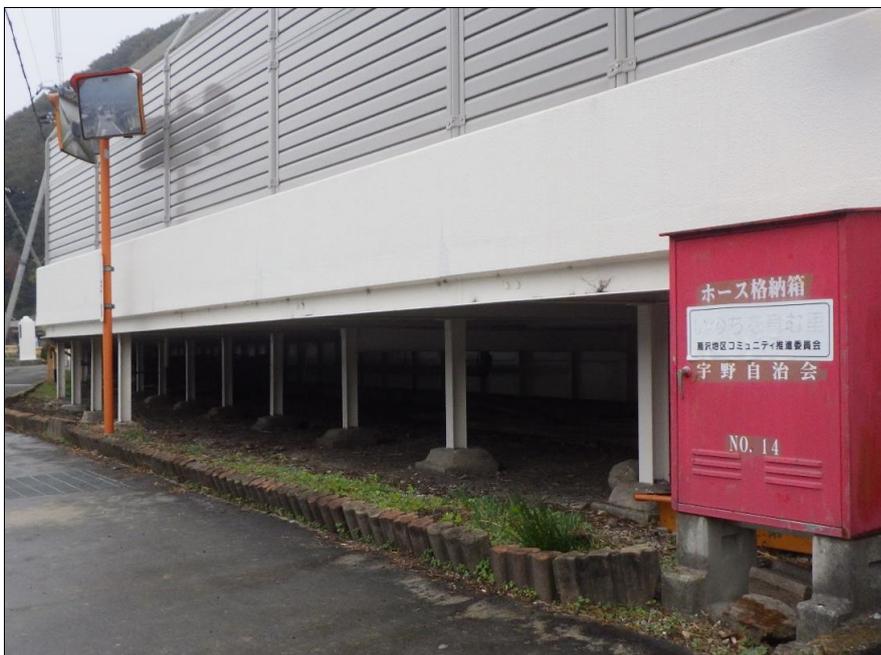
03
 篇沢小学校
 プールサイド床下

全景

開口部
 メッシュフェンス
 H: 800
 L: 47.6m

片開き戸
 W: 635×H: 800
 2カ所

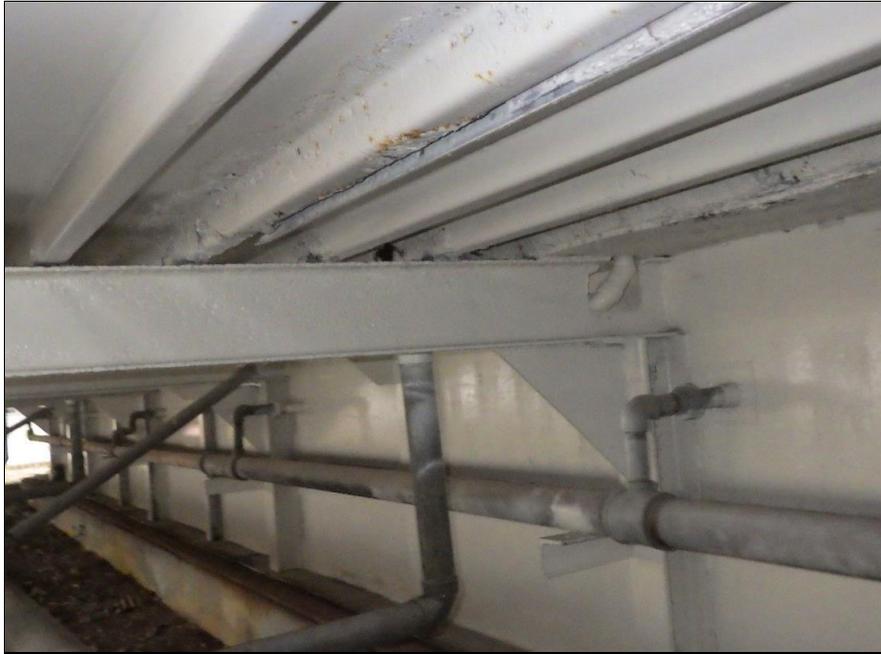
07
鳶沢小学校
プールサイド床下

既設状況 (正常)
デッキプレート
鉄骨梁

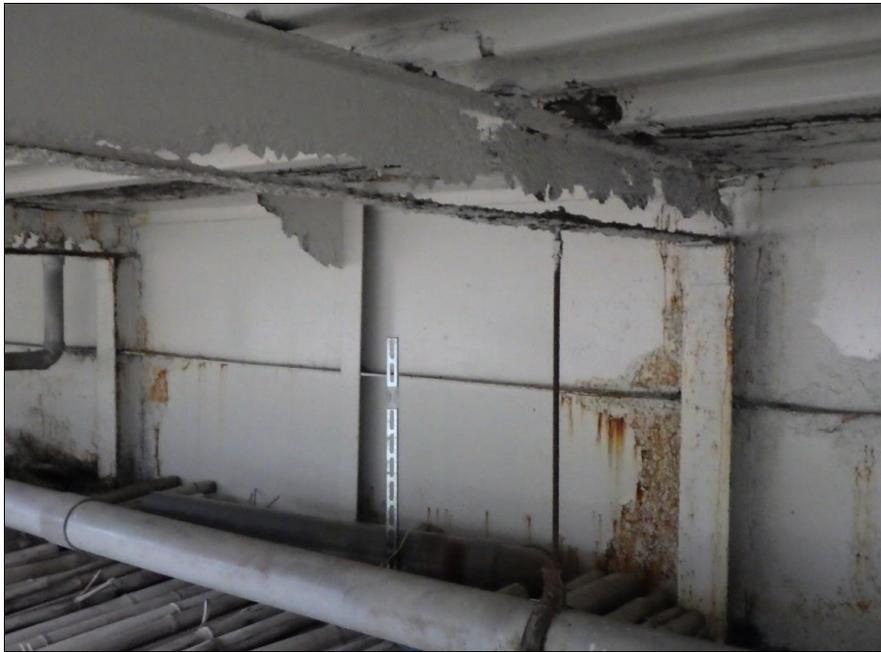
08
鳶沢小学校
プールサイド床下

既設状況 (腐食)
デッキプレート
鉄骨梁

鋼管、パイプサポート
にて補強

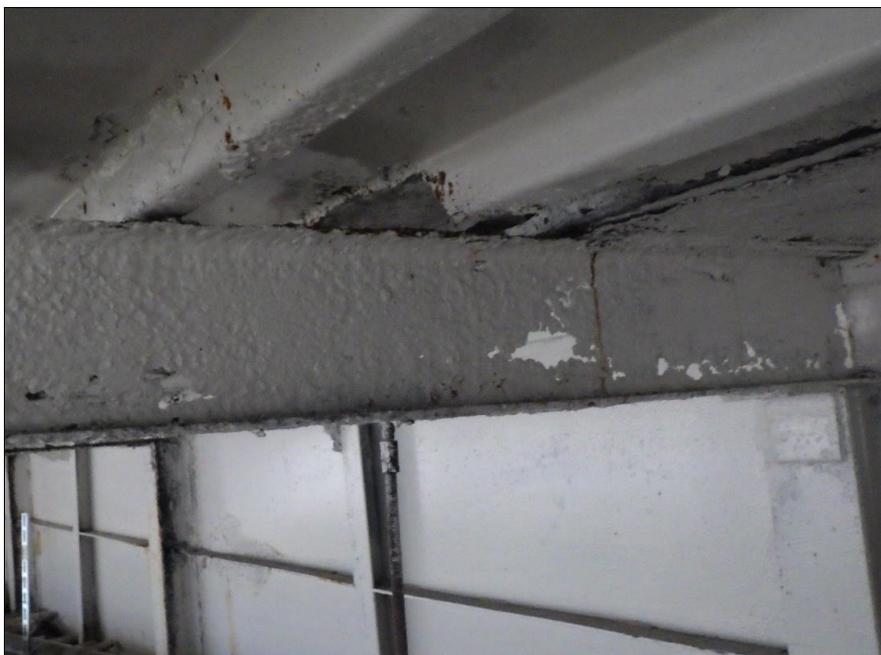
09
鳶沢小学校
プールサイド床下

既設状況 (腐食)
デッキプレート
鉄骨梁

鋼管、パイプサポート
にて補強

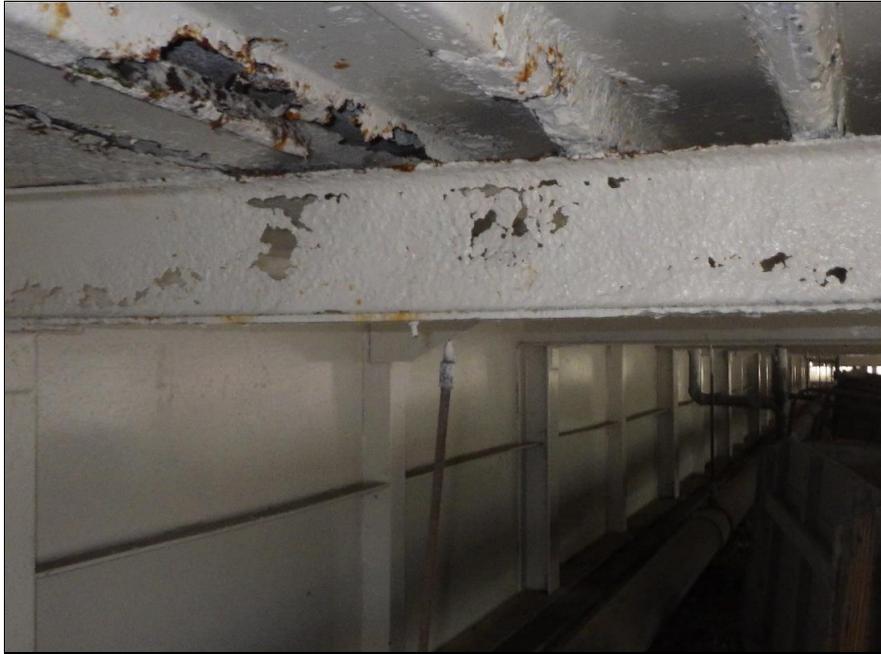
10
鳶沢小学校
プールサイド床下

既設状況（腐食）
デッキプレート
鉄骨梁

鋼管、パイプサポート
にて補強

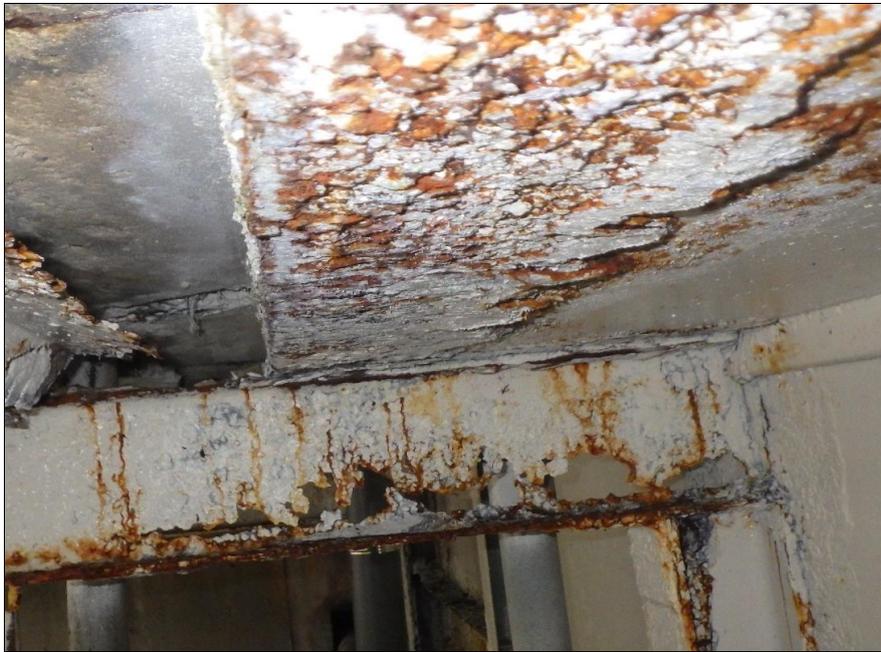
11
鳶沢小学校
プールサイド床下

既設状況（腐食）
デッキプレート
鉄骨梁

鋼管、パイプサポート
にて補強

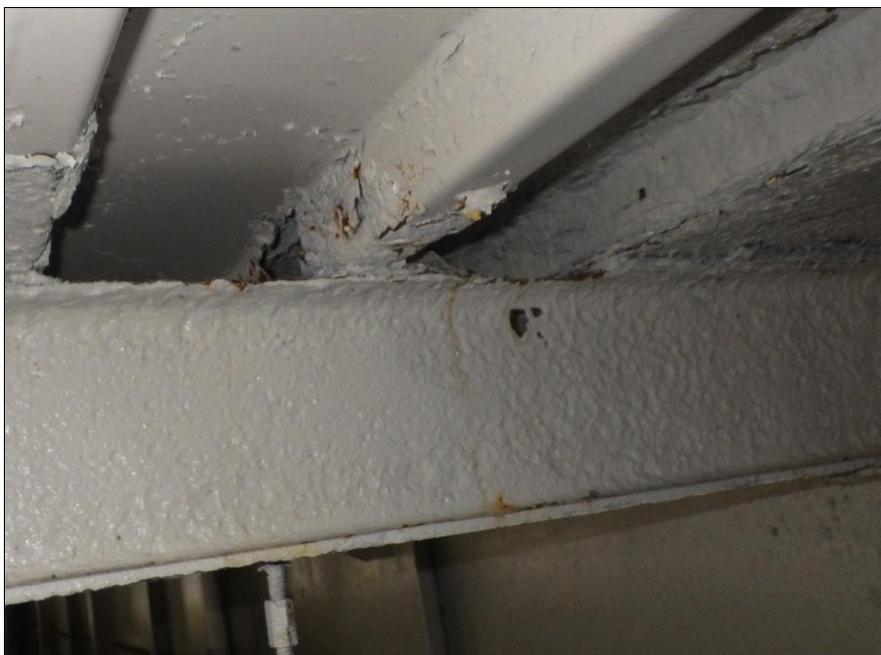
12
鳶沢小学校
プールサイド床下

既設状況（腐食）
デッキプレート
鉄骨梁

鋼管、パイプサポート
にて補強
