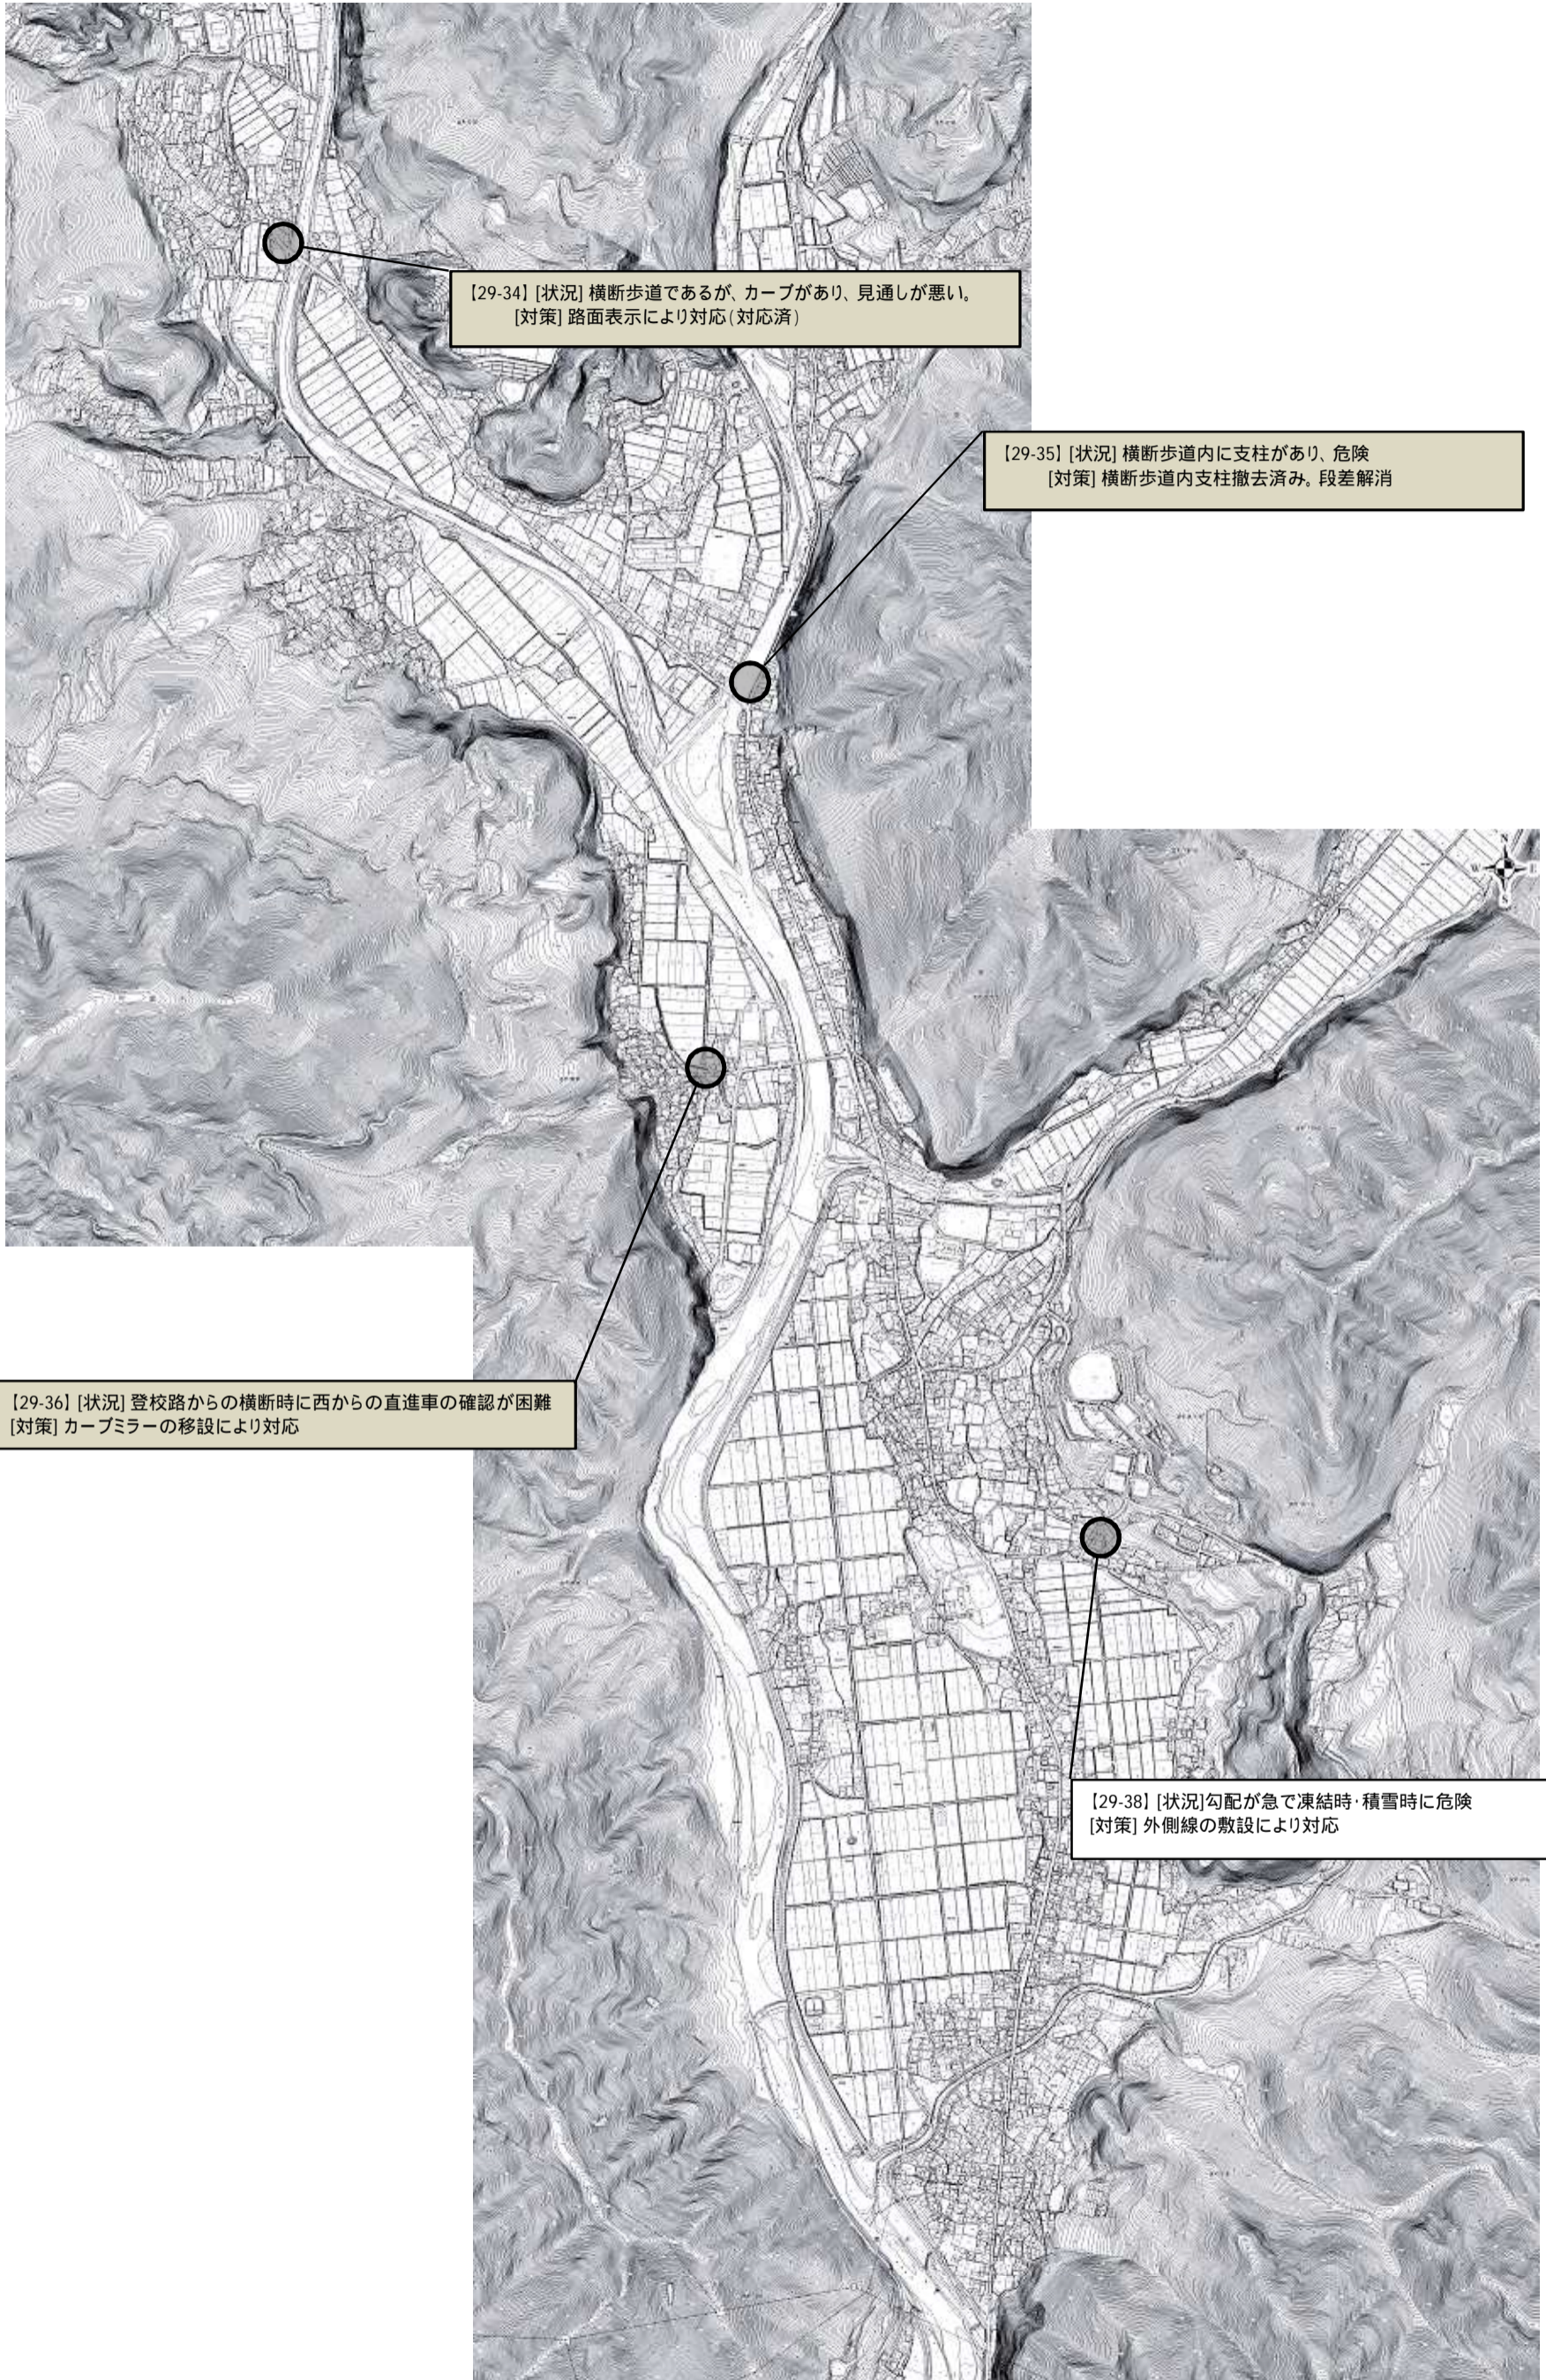
[29-34] [状況] 横断歩道であるが、カーブがあり、見通しが悪い。
[対策] 路面表示により対応(対応済)

[29-35] [状況] 横断歩道内に支柱があり、危険
[対策] 横断歩道内支柱撤去済み、段差解消

[29-36] [状況] 登校路からの横断時に西からの直進車の確認が困難
[対策] カーブミラーの移設により対応

[29-38] [状況] 勾配が急で凍結時・積雪時に危険
[対策] 外側線の敷設により対応
