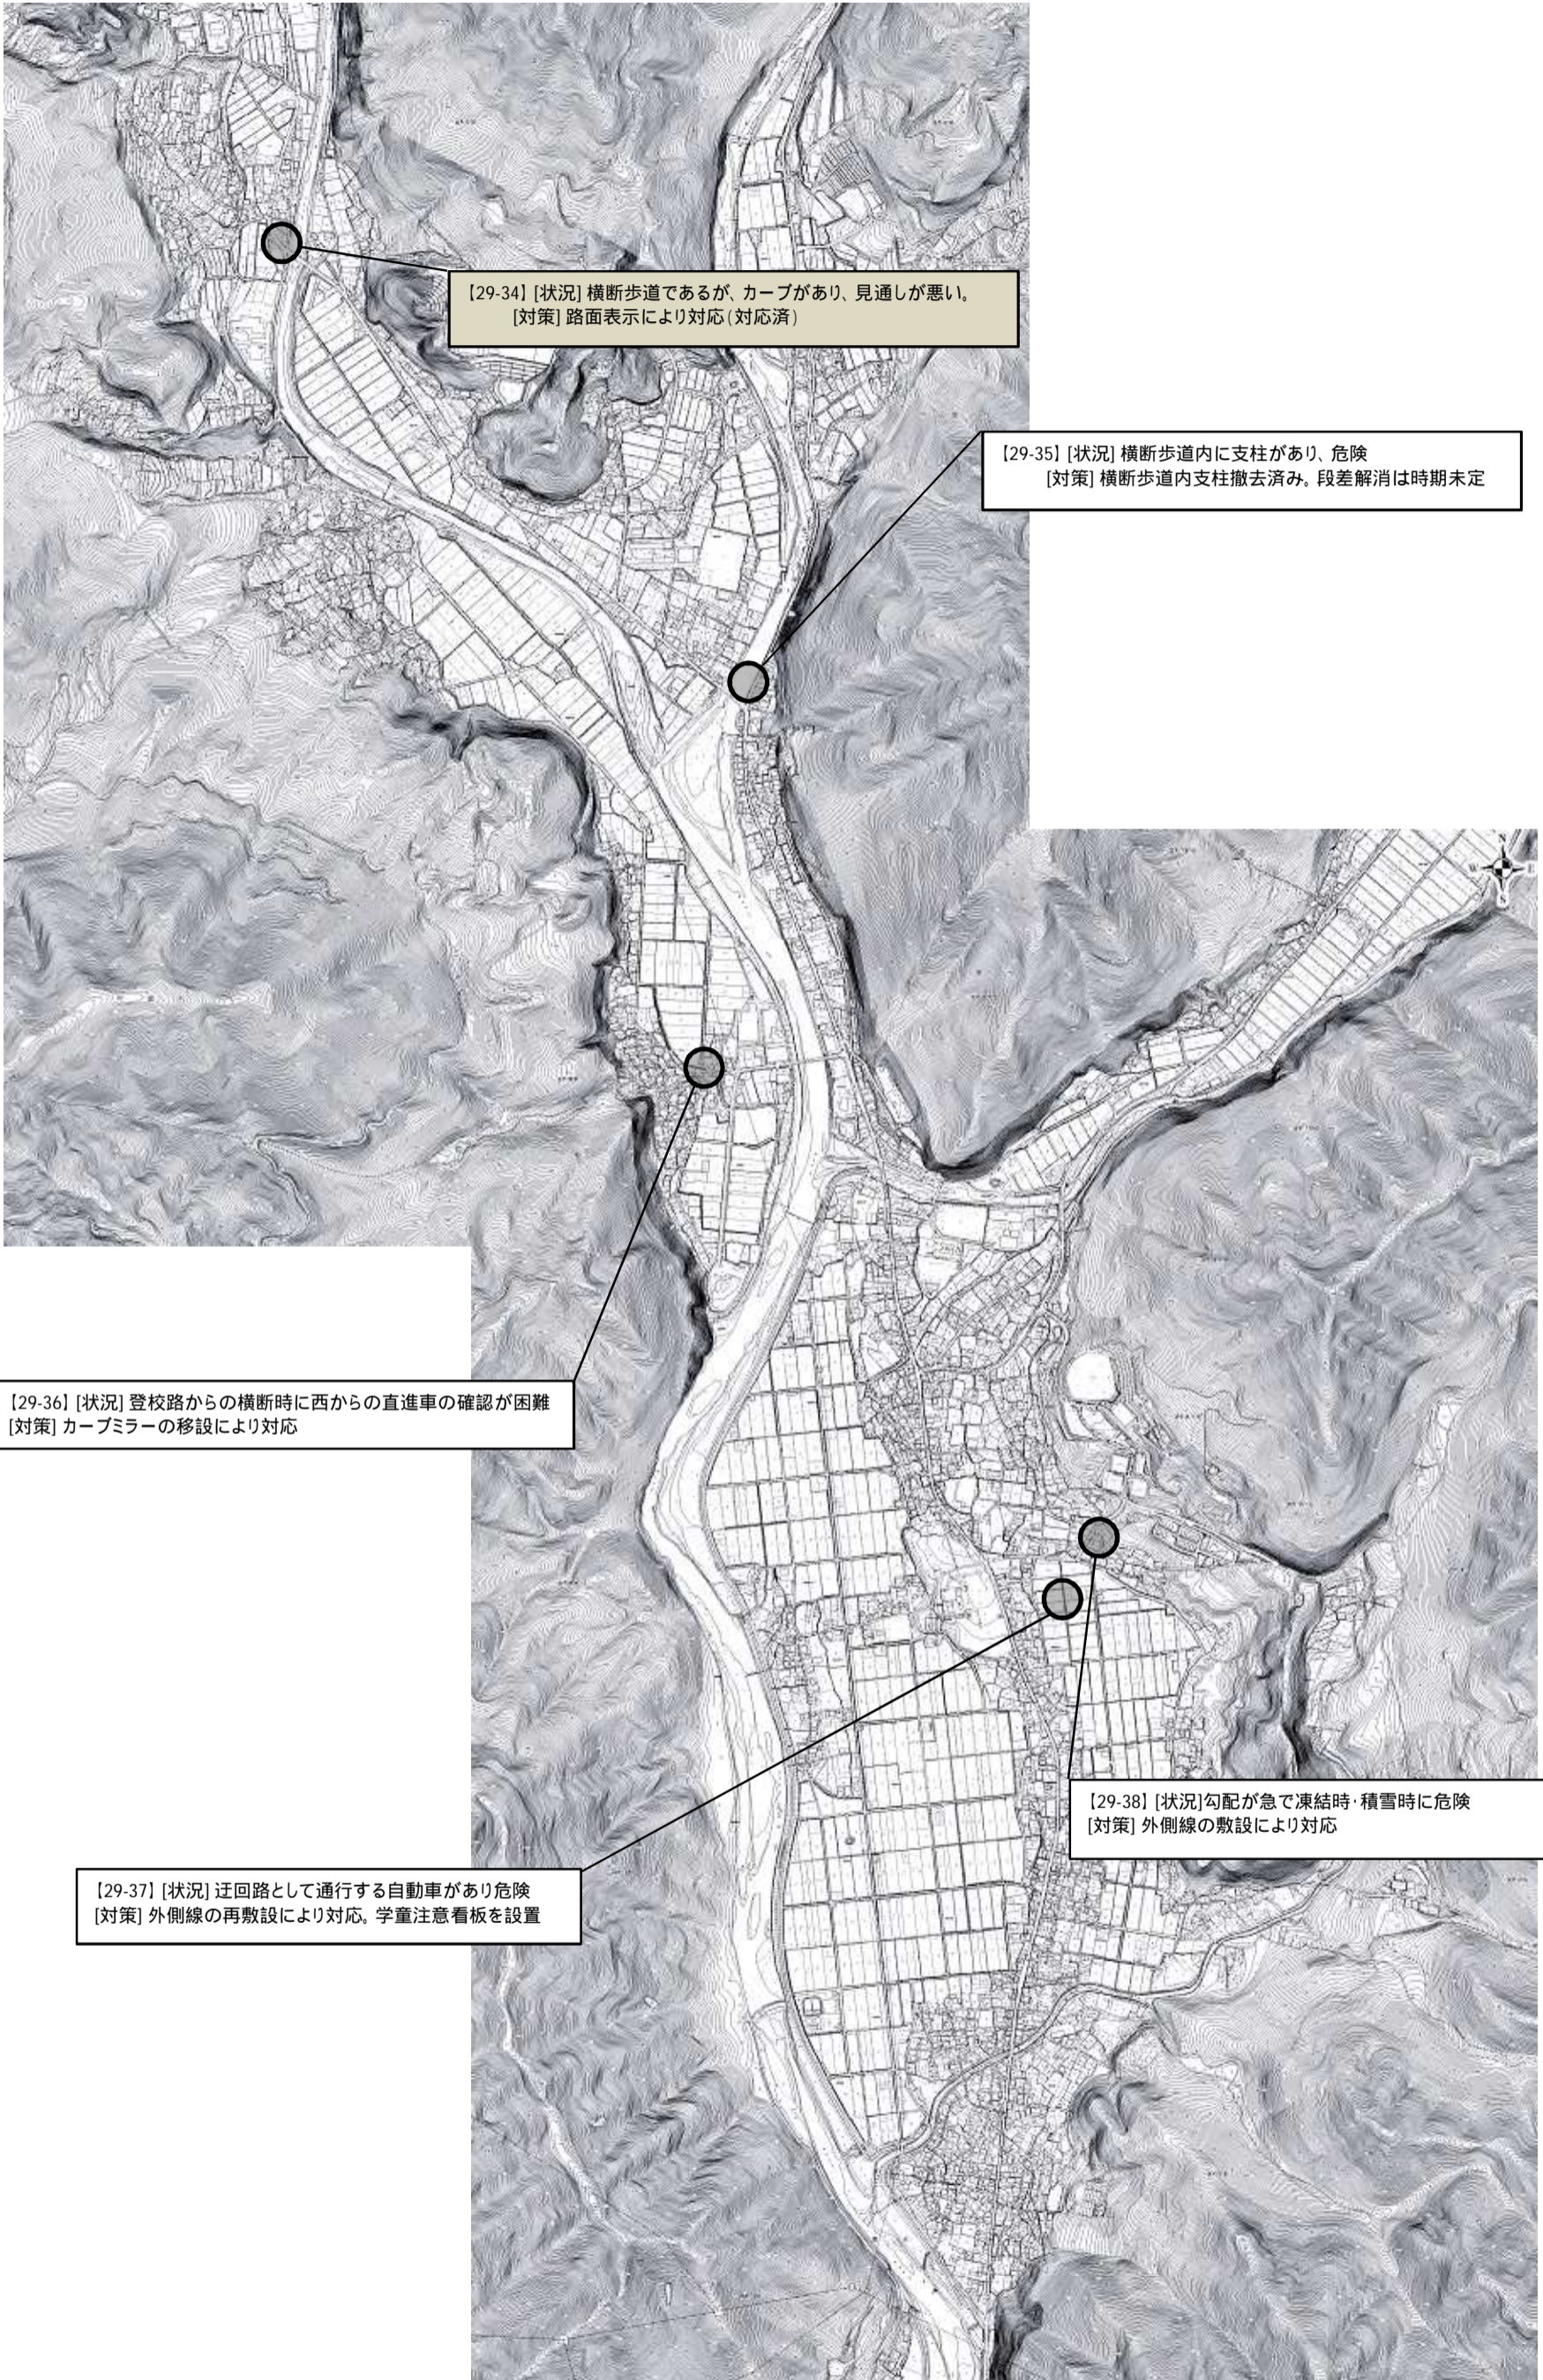
[29-34] [状況] 横断歩道であるが、カーブがあり、見通しが悪い。  
[対策] 路面表示により対応(対応済)

[29-35] [状況] 横断歩道内に支柱があり、危険  
[対策] 横断歩道内支柱撤去済み。段差解消は時期未定

[29-36] [状況] 登校路からの横断時に西からの直進車の確認が困難  
[対策] カーブミラーの移設により対応

[29-37] [状況] 迂回路として通行する自動車があり危険  
[対策] 外側線の再敷設により対応。学童注意看板を設置

[29-38] [状況] 勾配が急で凍結時・積雪時に危険  
[対策] 外側線の敷設により対応
