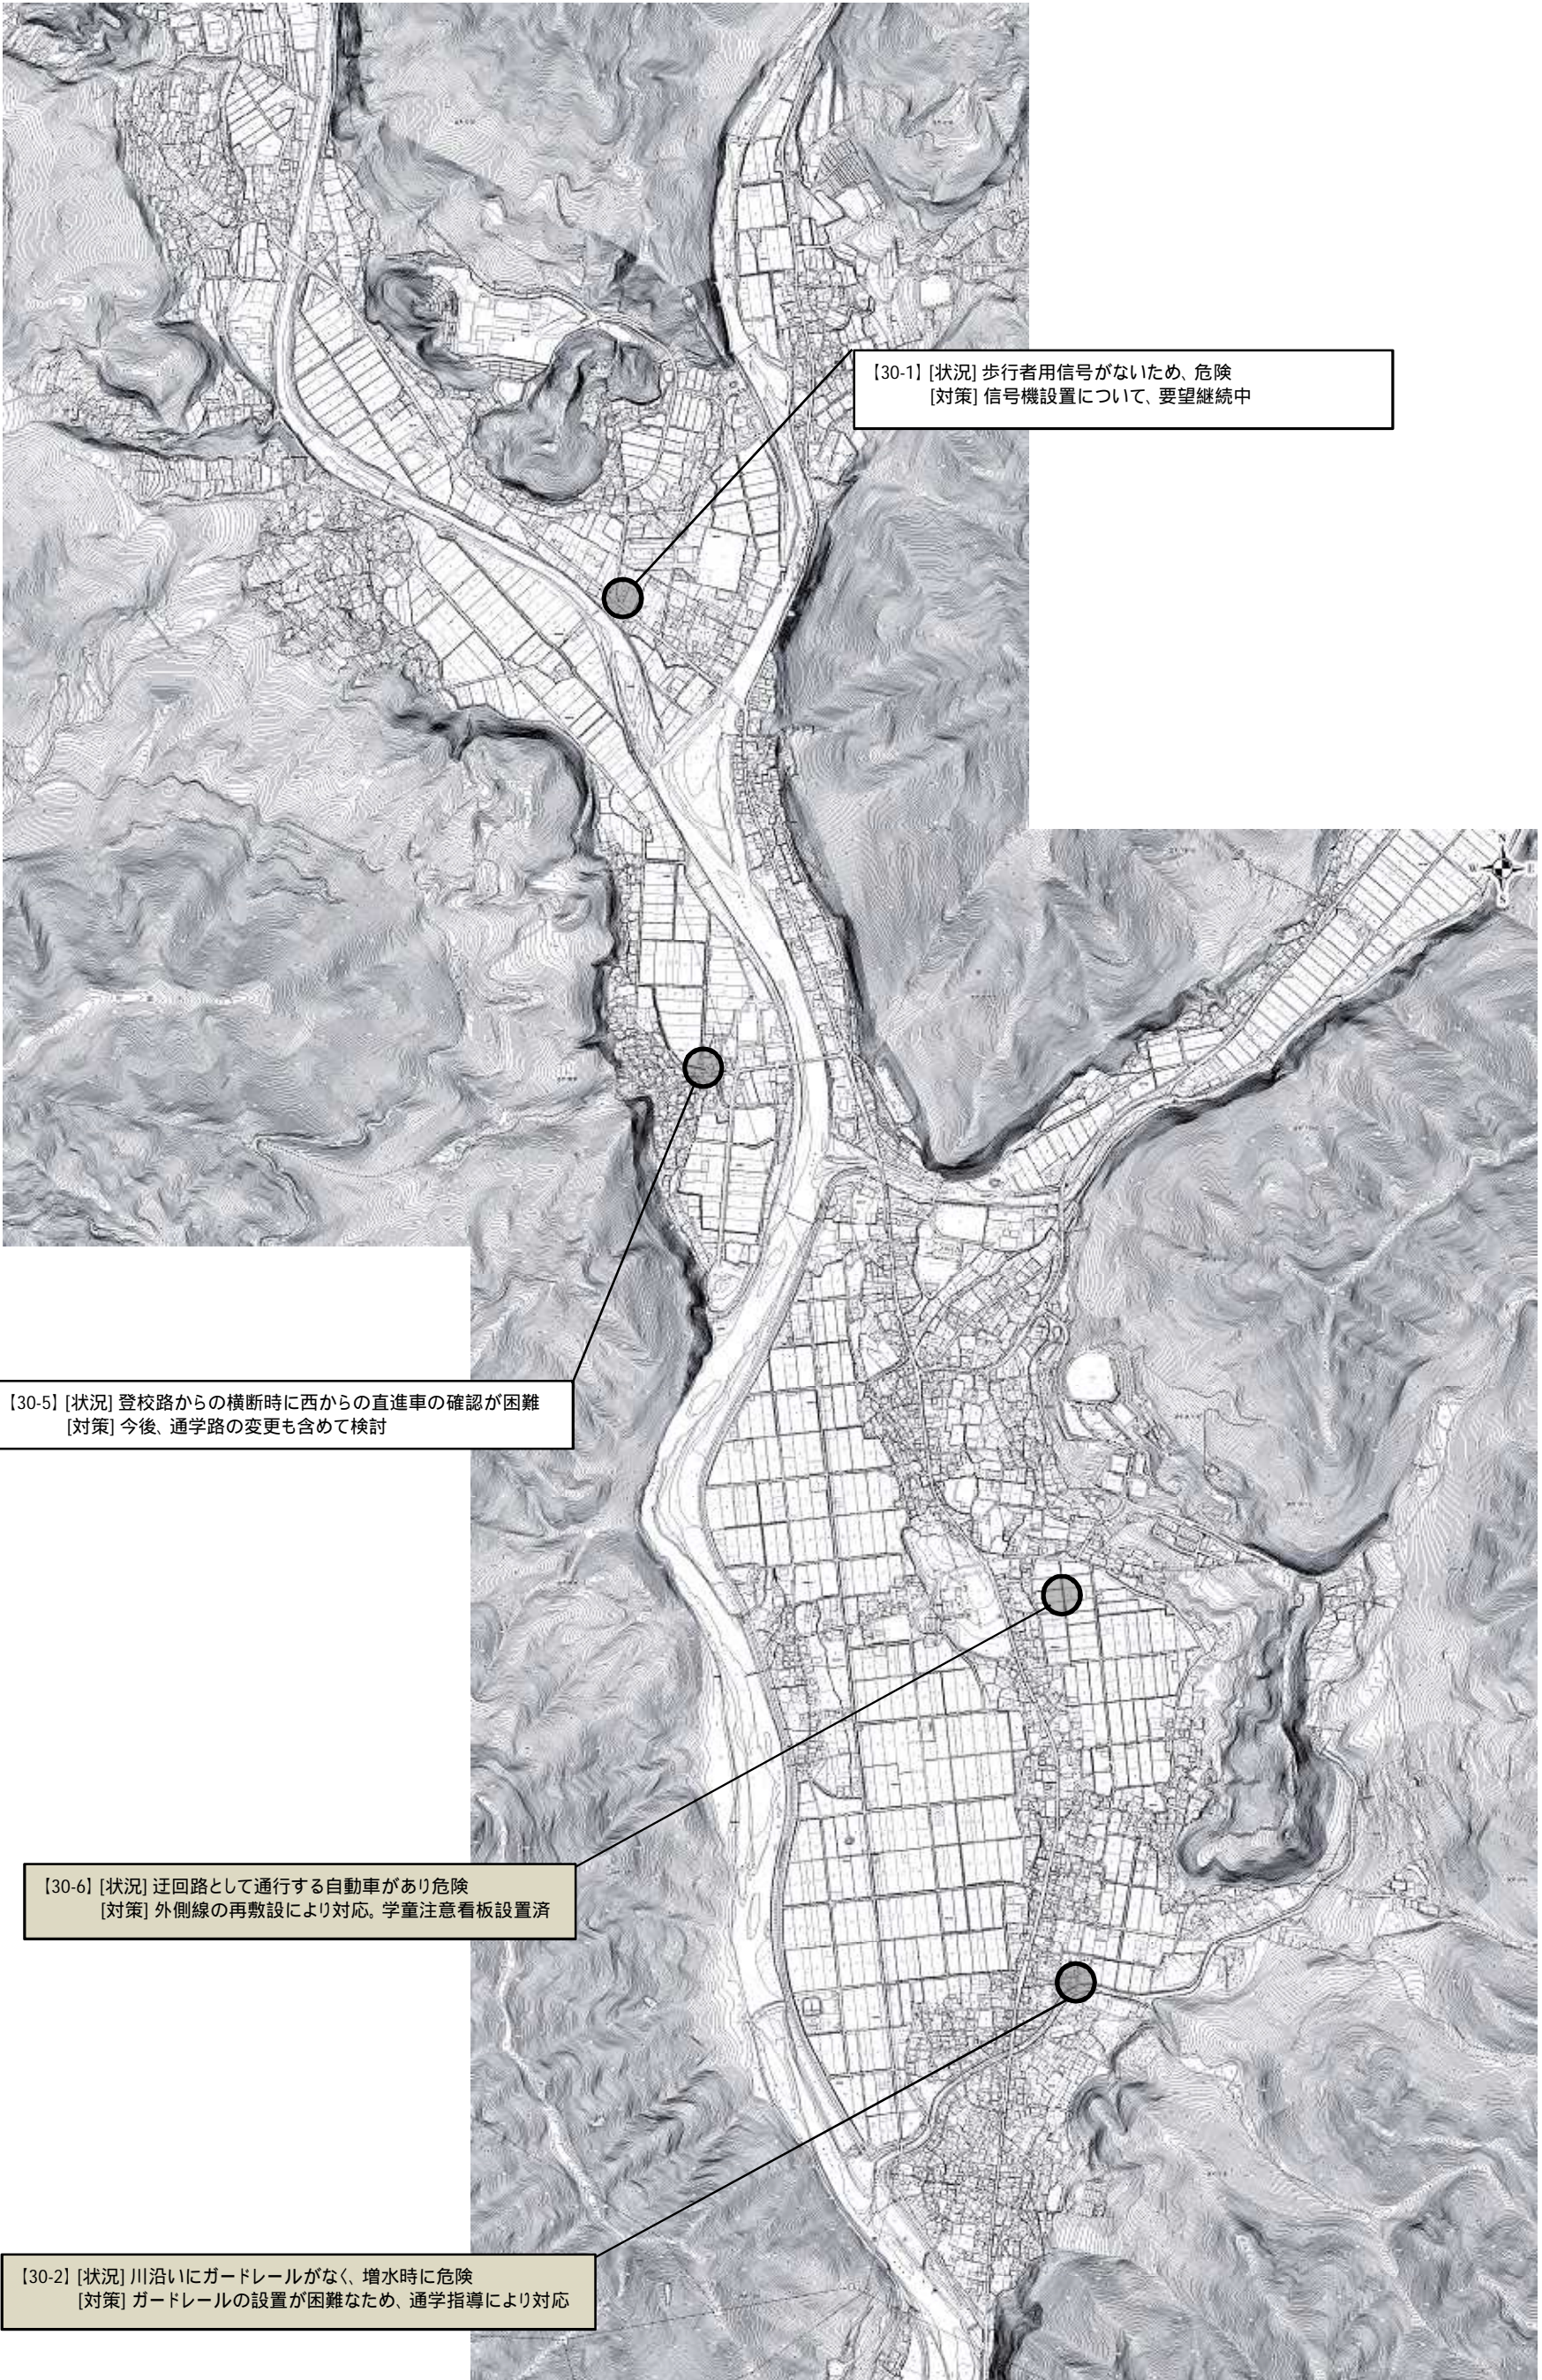
[30-1] [状況] 歩行者用信号がないため、危険
[対策] 信号機設置について、要望継続中

[30-5] [状況] 登校路からの横断時に西からの直進車の確認が困難
[対策] 今後、通学路の変更も含めて検討

[30-6] [状況] 迂回路として通行する自動車があり危険
[対策] 外側線の再敷設により対応、学童注意看板設置済

[30-2] [状況] 川沿いにガードレールがなく、増水時に危険
[対策] ガードレールの設置が困難なため、通学指導により対応
