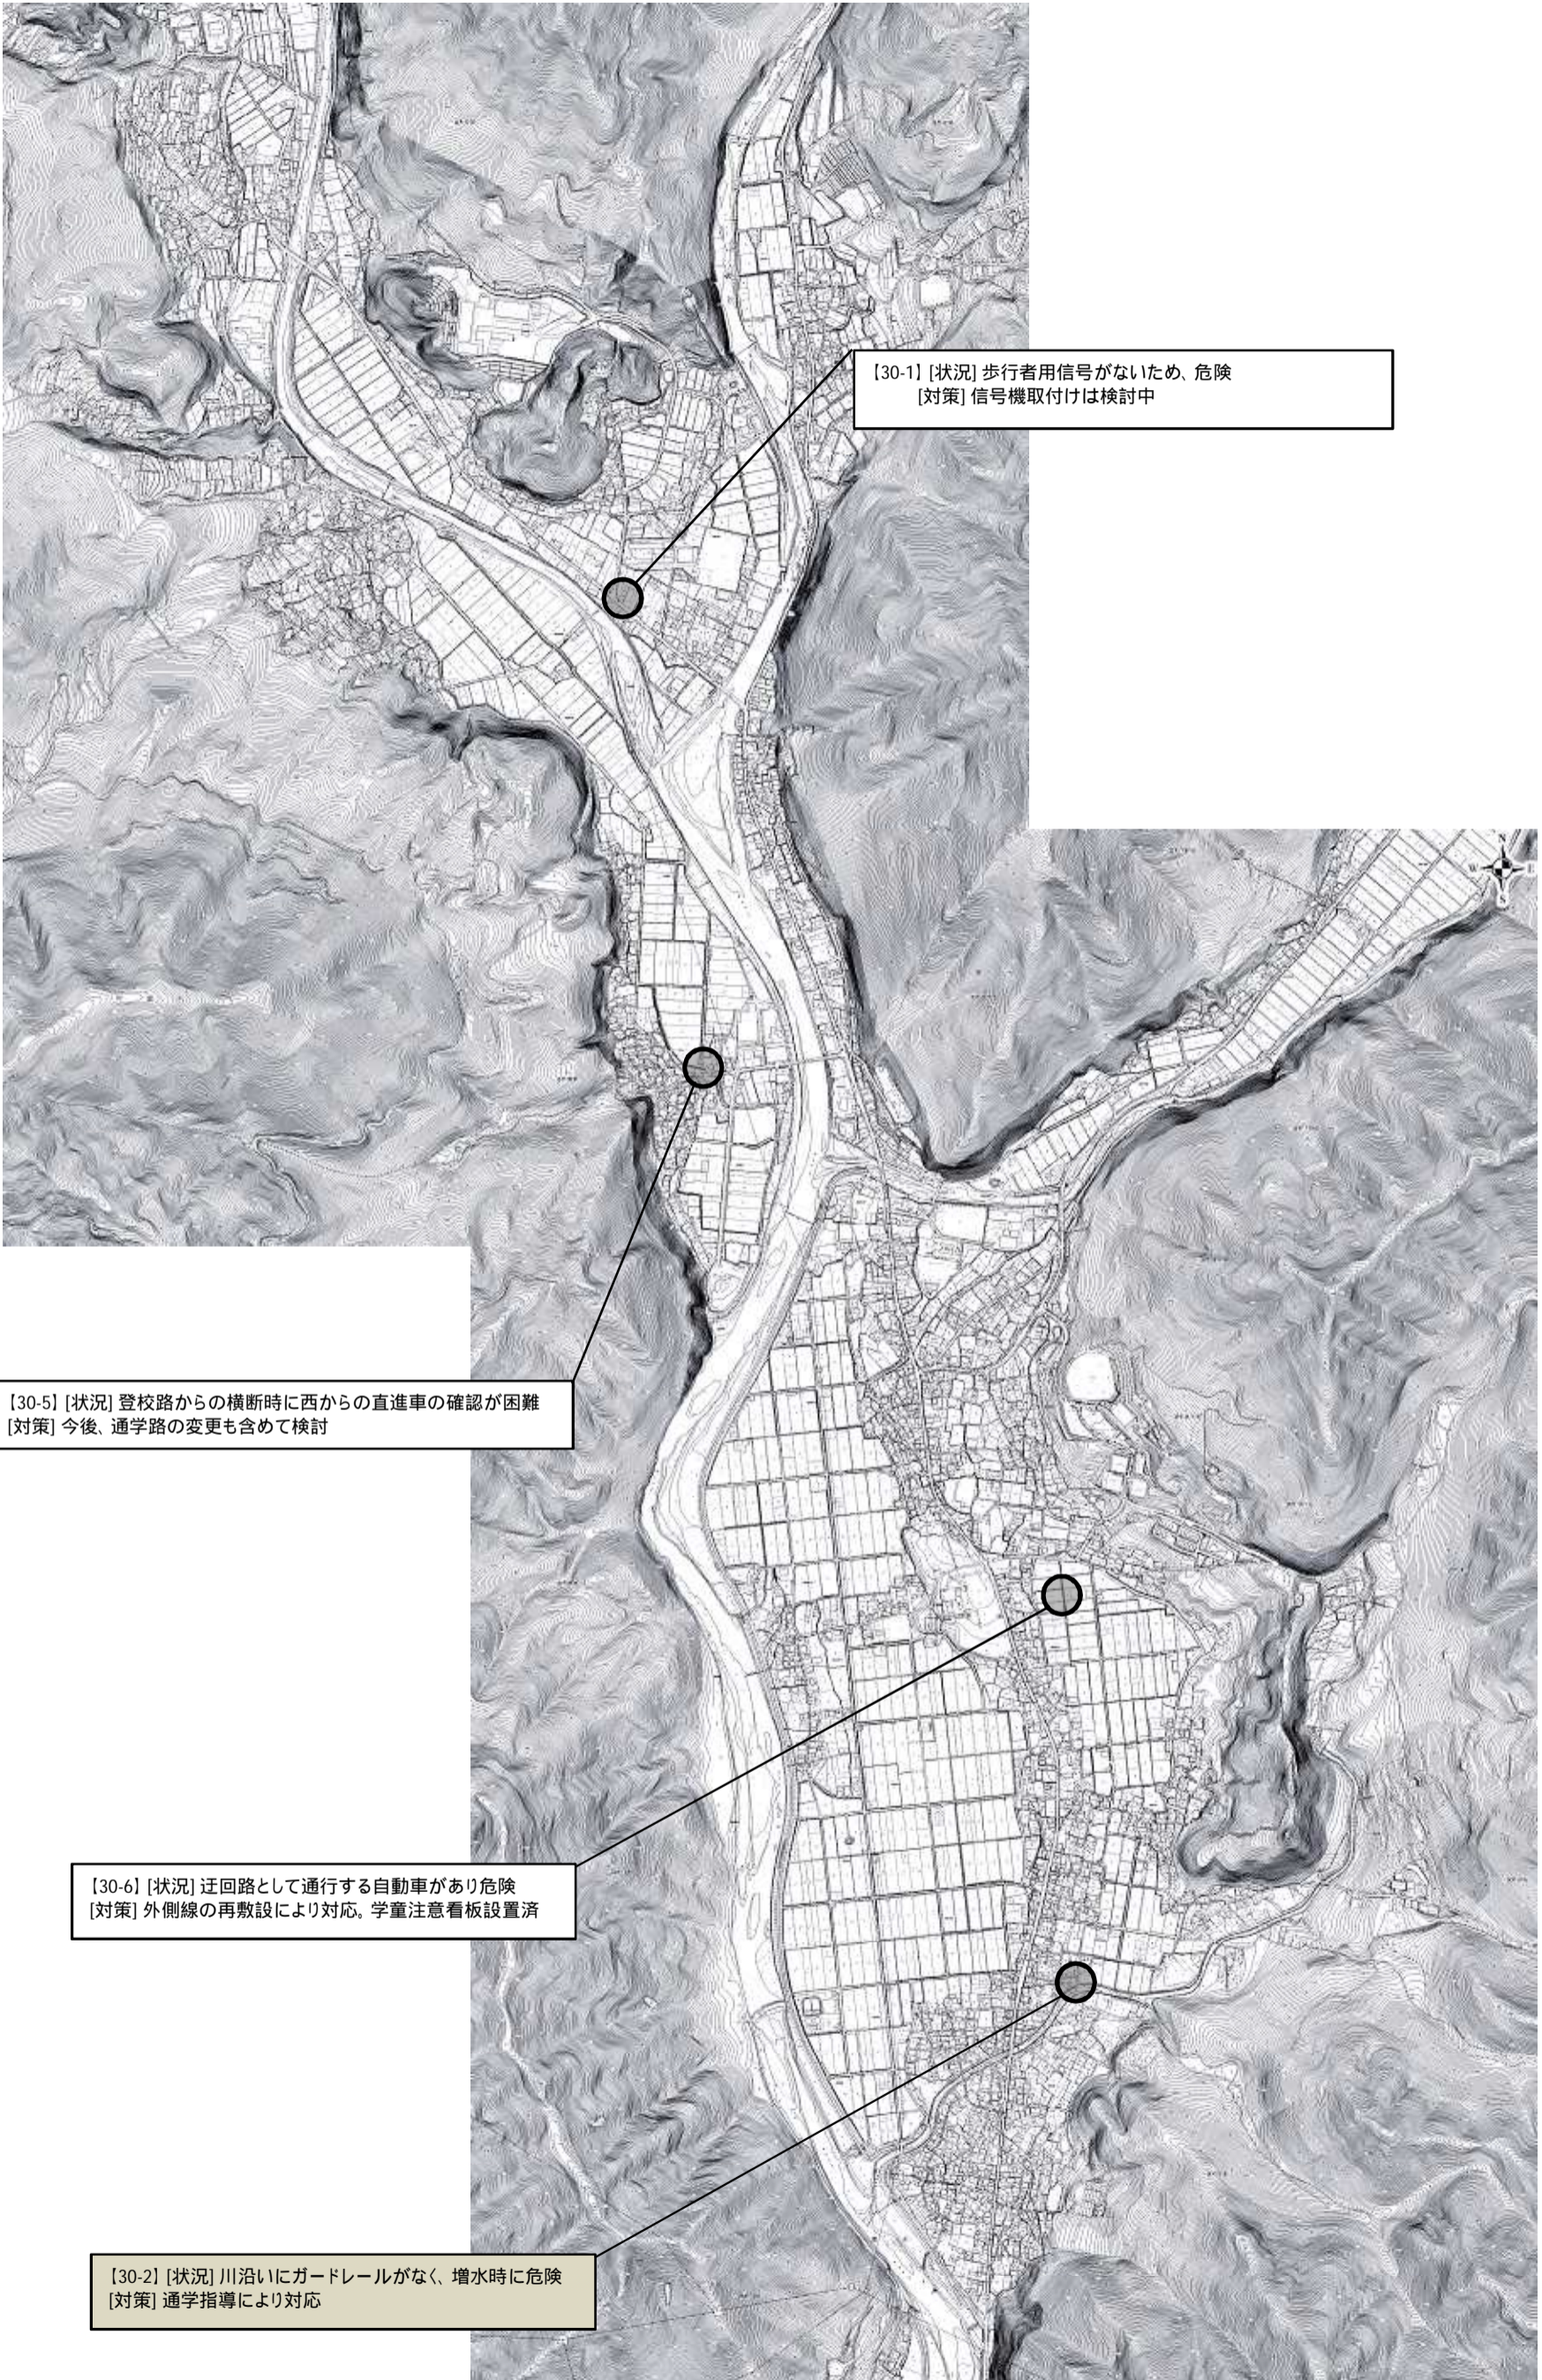
[30-1] [状況] 歩行者用信号がないため、危険
[対策] 信号機取付けは検討中

[30-5] [状況] 登校路からの横断時に西からの直進車の確認が困難
[対策] 今後、通学路の変更も含めて検討

[30-6] [状況] 迂回路として通行する自動車があり危険
[対策] 外側線の再敷設により対応。学童注意看板設置済

[30-2] [状況] 川沿いにガードレールがなく、増水時に危険
[対策] 通学指導により対応
